Podklady k sanačním opatřením proti vlhkosti

Objekt realizace: ZŠ A. Jiráska, nám. J.M. Marků 80, Lanškroun, výdejna jídel, družiny, jídelna, sociální zařízení, část chodeb

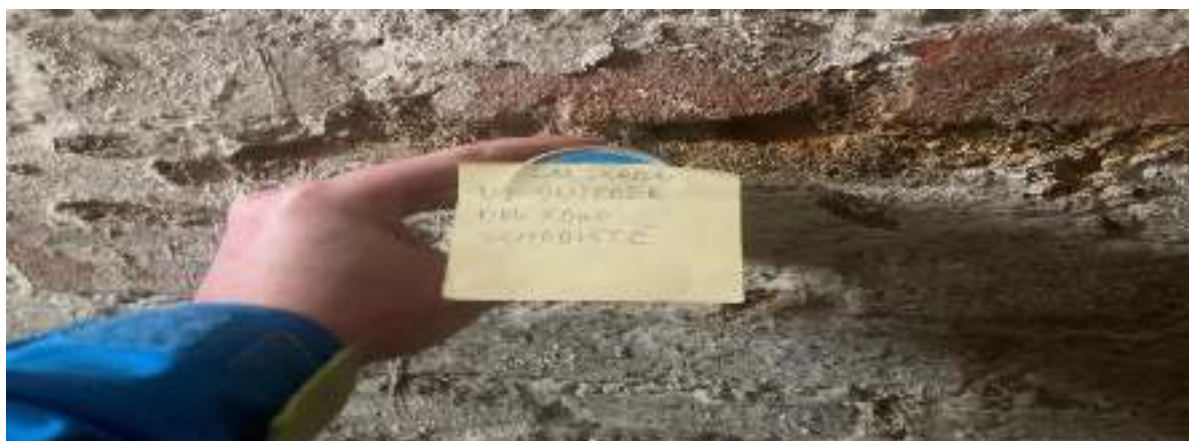
Vzorek V1 – 1. PP obvodové zdivo suterénu – u schodiště (viz. zakreslení do půdorysu vlhkostního průzkumu).

Z provedených laboratorních rozborů vzorků vyplývá následující: úroveň zasolení byla v odebraných vzorcích naměřena nízká u všech tří hlavních druhů stavebně škodlivých solí.
