Investor: Město Lanškroun, Nám. J.M.Marků12, Lanškroun
Místo: Lanškroun, Na Větru
p.č. 3862/1 ostatní plocha, k.ú. Lanškroun
Akce: Schody – oprava

S0-01 Schody-oprava
Zábradlí

D07

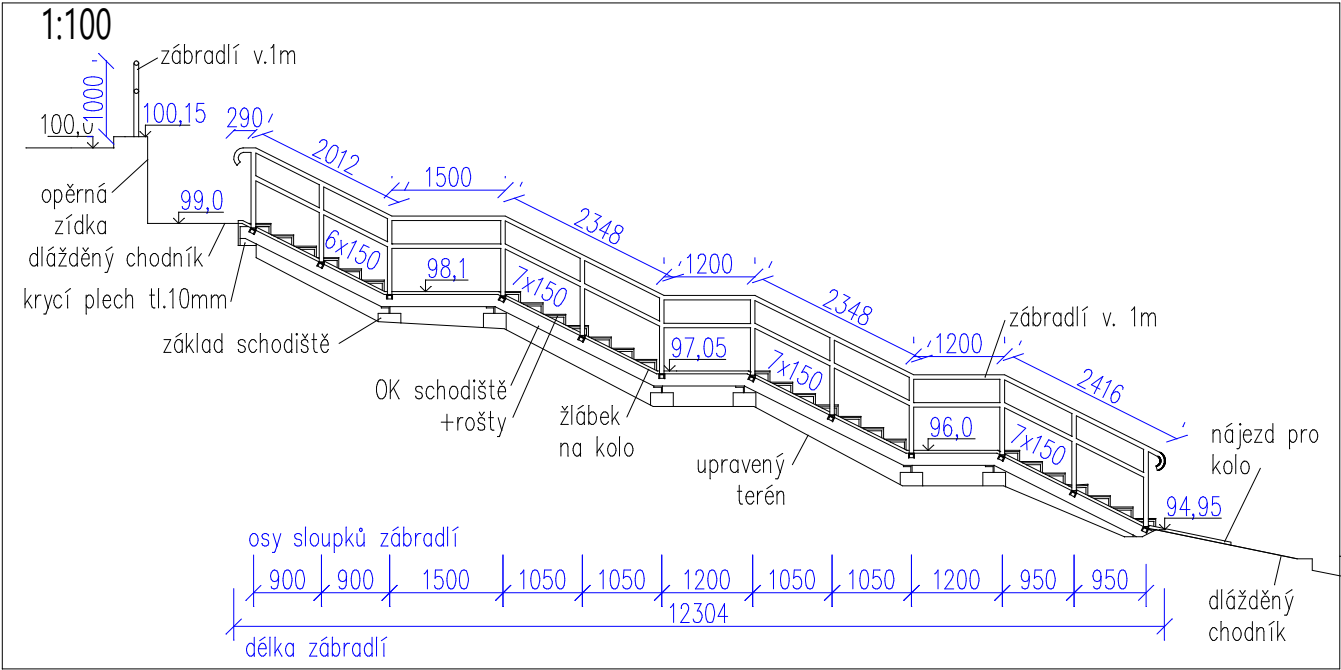
Pohledy

Zábradlí

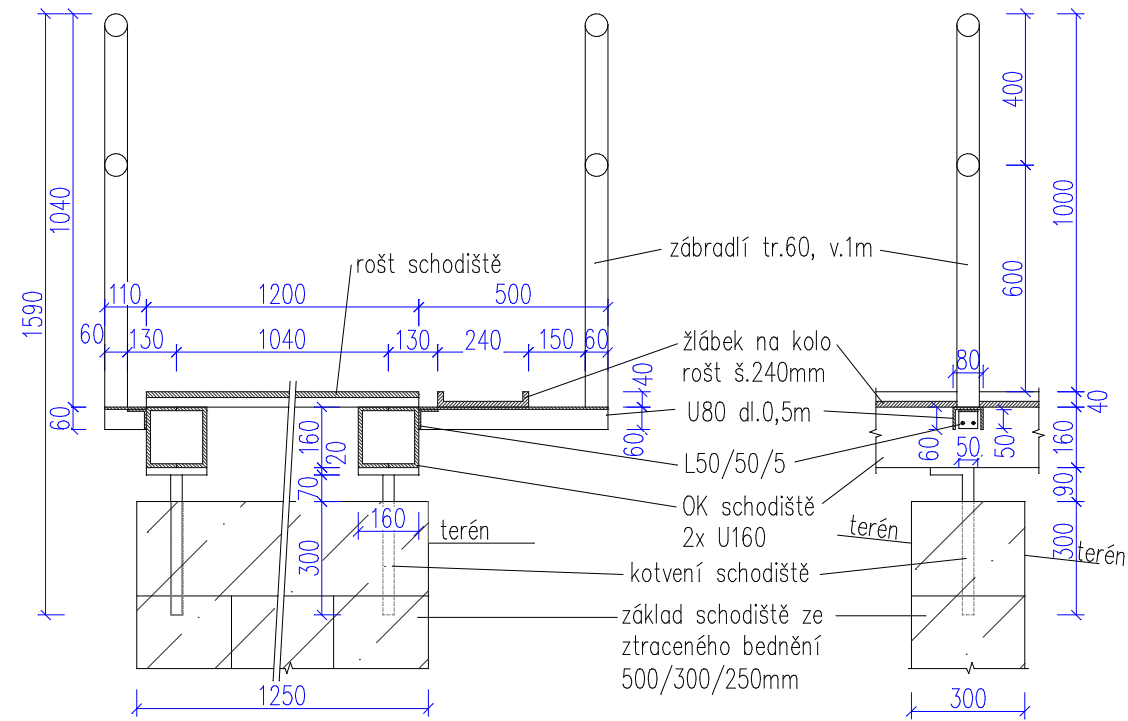
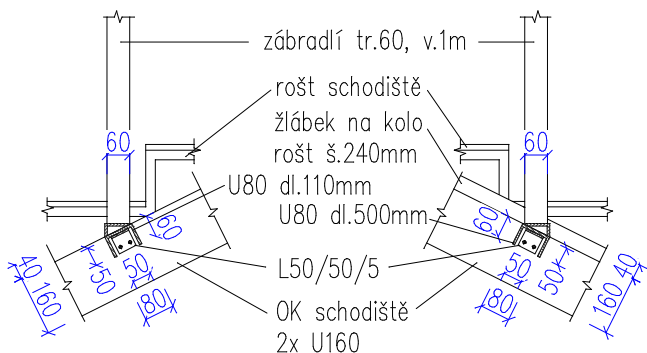
Detaily kotvení sloupku zábradlí a žlábků na kolo do schodnice

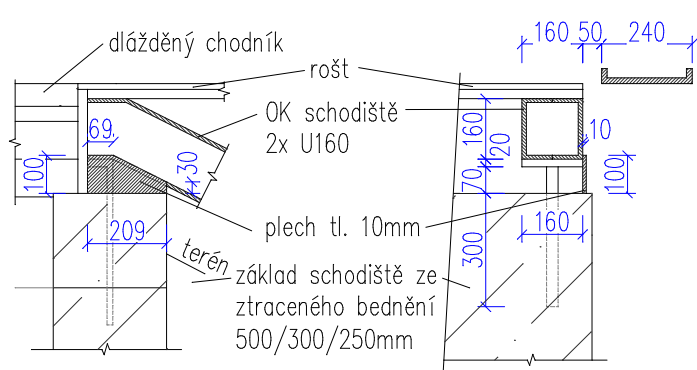
Detaily kotvení schodnice - boční krycí plech - výstup - 1ks

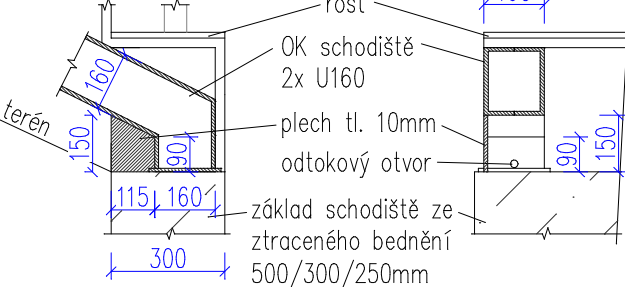
Detaily kotvení schodnice - boční krycí plech - nástup - 2ks
