Akce: Schody – oprava

SO-02 Opěrné zídky a chodníky

Opěrné zídky

D05

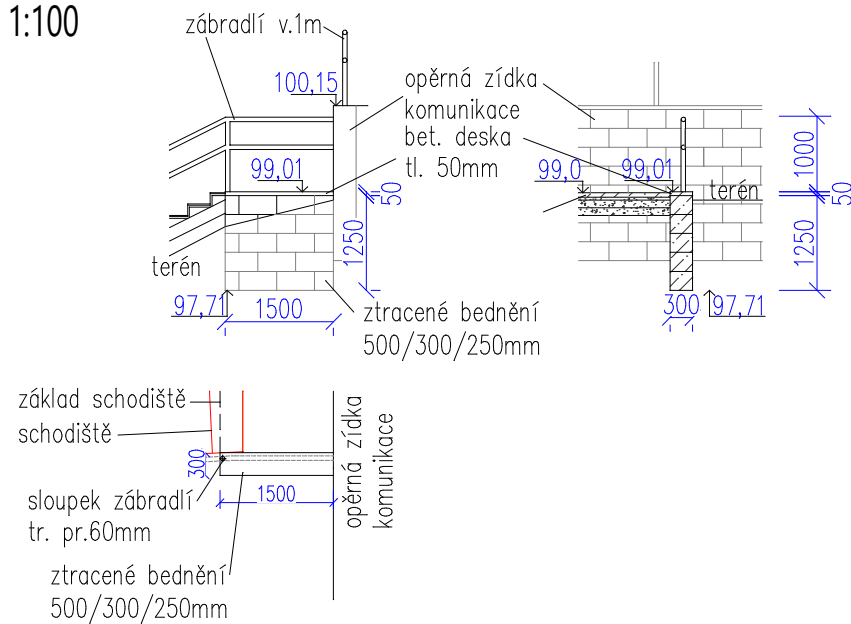
# Opěrná zídka chodníku 1:100

Opěrná zídka chodníku  
ztracené bednění š.300mm, dl.1,5m
