POHLED ZE ZÁPADU A SEVERU

ZŠ Dobrovského
oprava střechy budovy jídelny a školní družiny

stupeň PD	DPS	A4	4
datum	04/2024	měřítko	1 : 100
stavební objekt :		výkres č.	paré č.
část projektové dokumentace : D.1.1 ARCHITEKTONICKÉ A STAVEBNÍ ŘEŠENÍ		D.1.1.5	
název výkresu : POHLED ZE ZÁPADU A SEVERU

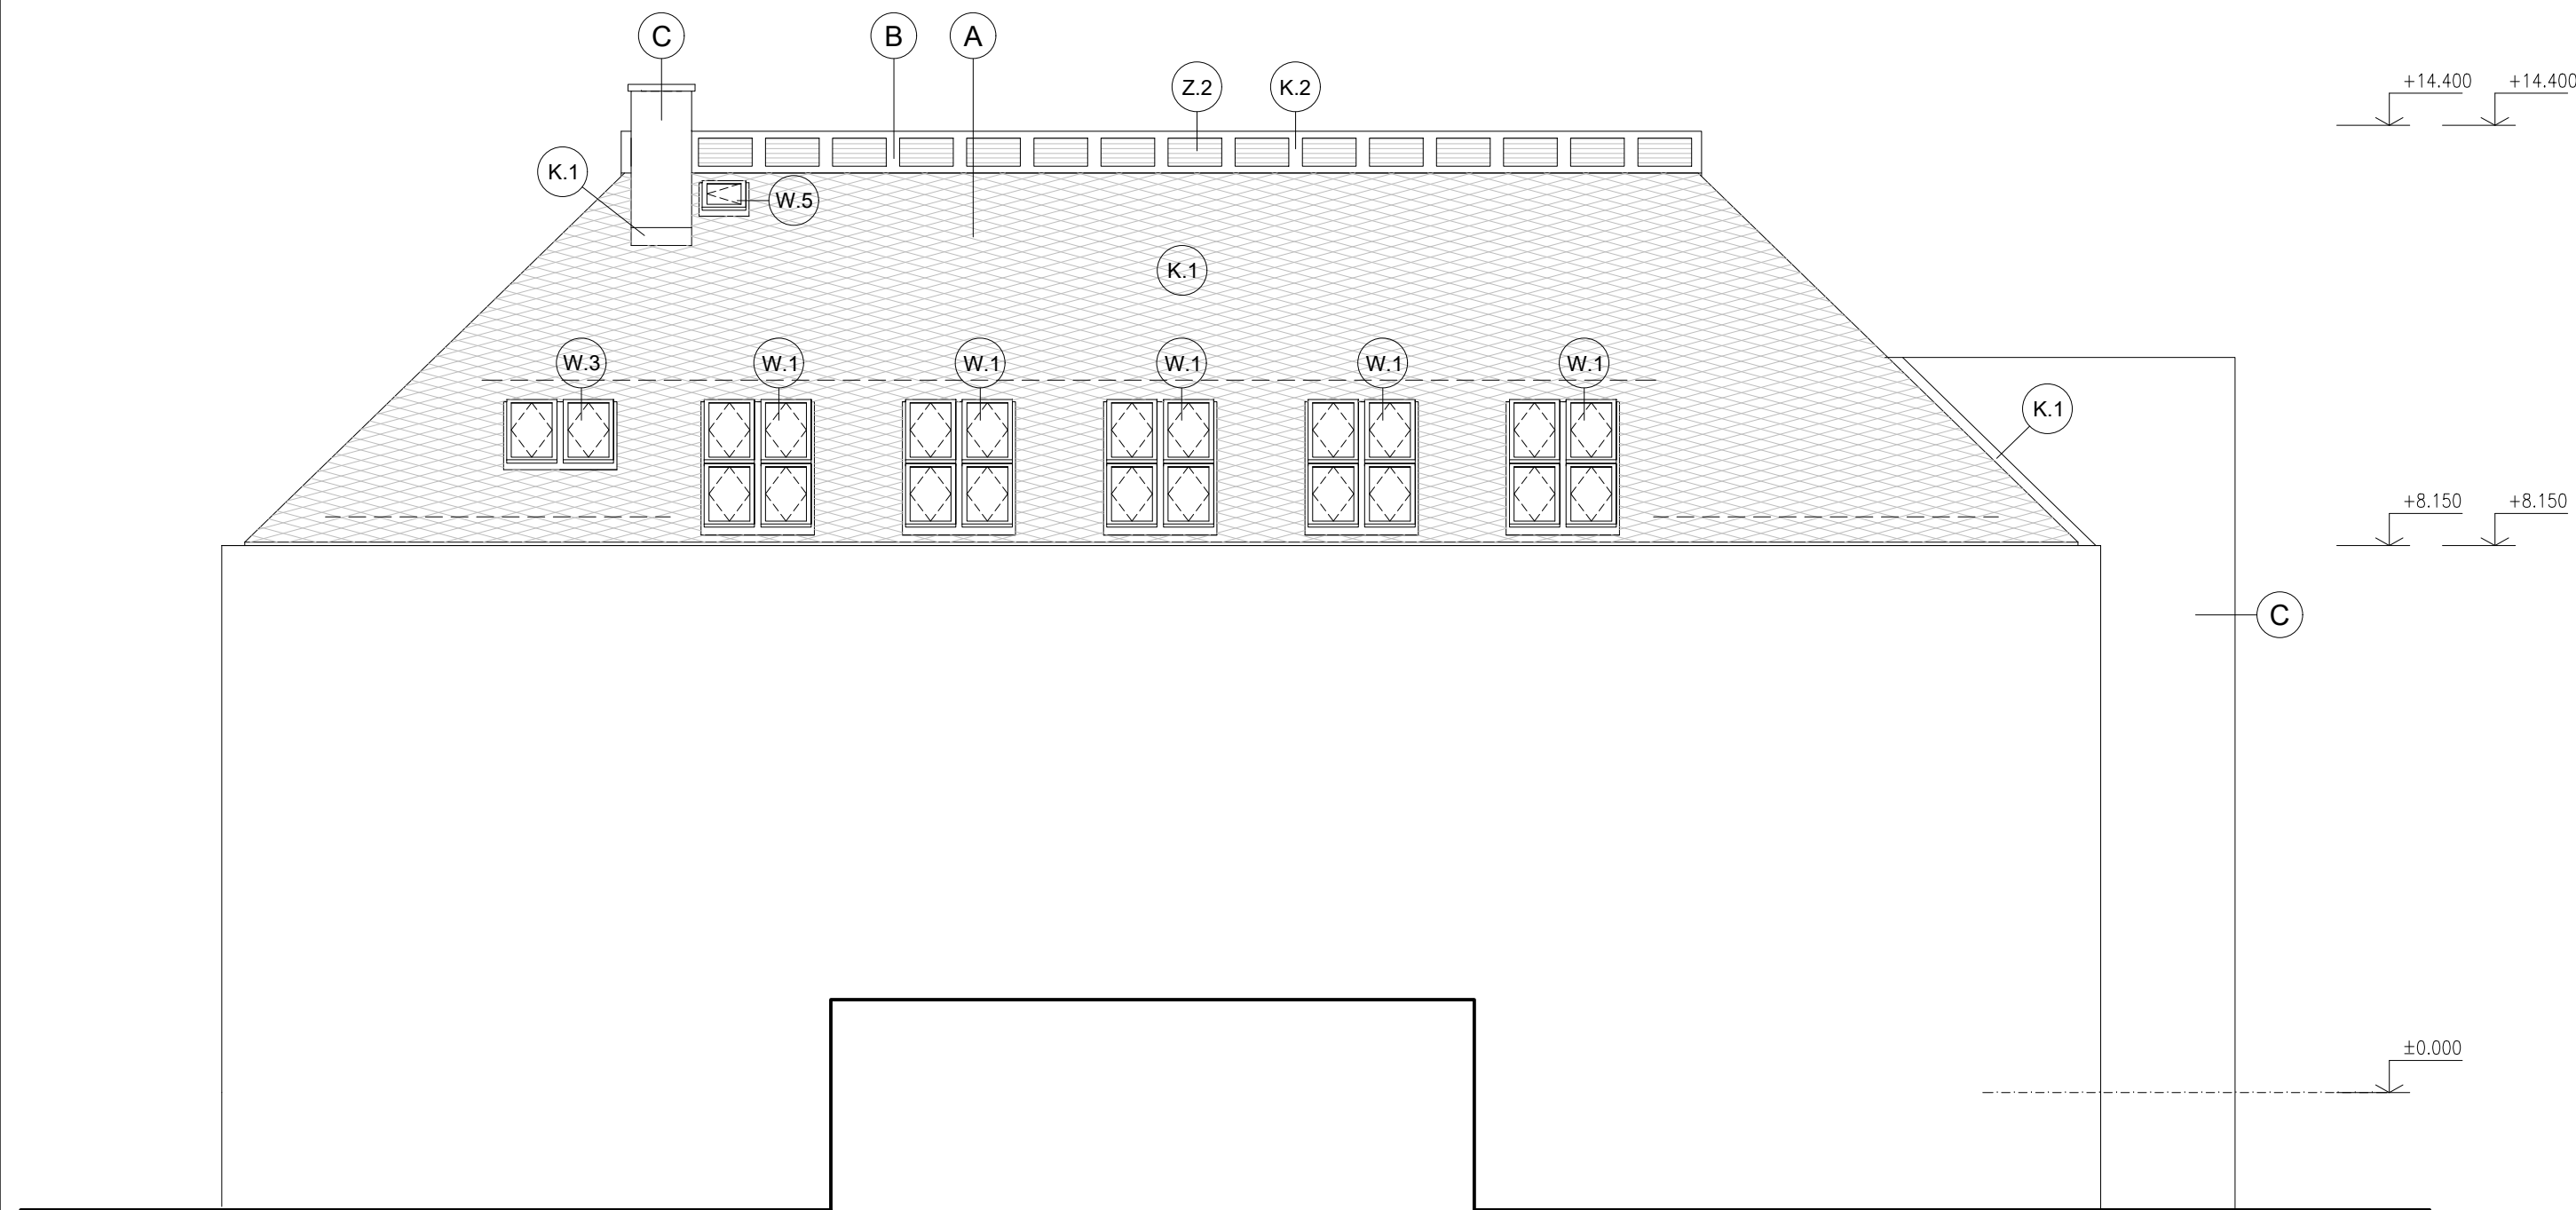
POHLED ZE ZÁPADU

- A. NOVÁ STŘEŠNÍ KRYTINA Z PLECHOVÝCH ČTVERCOVÝCH ŠABLON, BARVA ČERNÁ
B. NOVÉ OPLECHOVÁNÍ VĚTRANÉHO HŘEBENE VČ. OPRAVY ŽAUZICÍ, BARVA ČERNÁ
C. STÁVAJÍCÍ KONSTRUKCE - OBVODOVÉ STĚNY, KOMÍN

NOVÉ KLEMPÍŘSKÉ VÝROBKY - FEZN S POVRCHOVOU ÚPRAVOU, BARVA ČERNÁ
NOVÁ STŘEŠNÍ OKNA - BARVA OPLECHOVÁNÍ ČERNÁ/TMAVĚ ŠEDÁ (STANDARDNÍ)
