PROJEKT PRO PROVEDENÍ STAVBY

kreslil/vedoucí projektu:	Ing. Ivana Smolová	stupeň:	DPS
pověřený MÚ: Lanškroun	obec: Lanškroun	datum:	08/2019
investor:	Město Lanškroun, Nám. J.M. Marků 12, Lanškroun	č.přílohy:	D05
akce:	STAVEBNÍ ÚPRAVY OBJEKTU tělocvična ZŠ Smetanova Lanškroun	měřítko:	1:100
díl:	D.1.1. Stavební část		
výkres:	PŮDORYS 2NP a 3NP

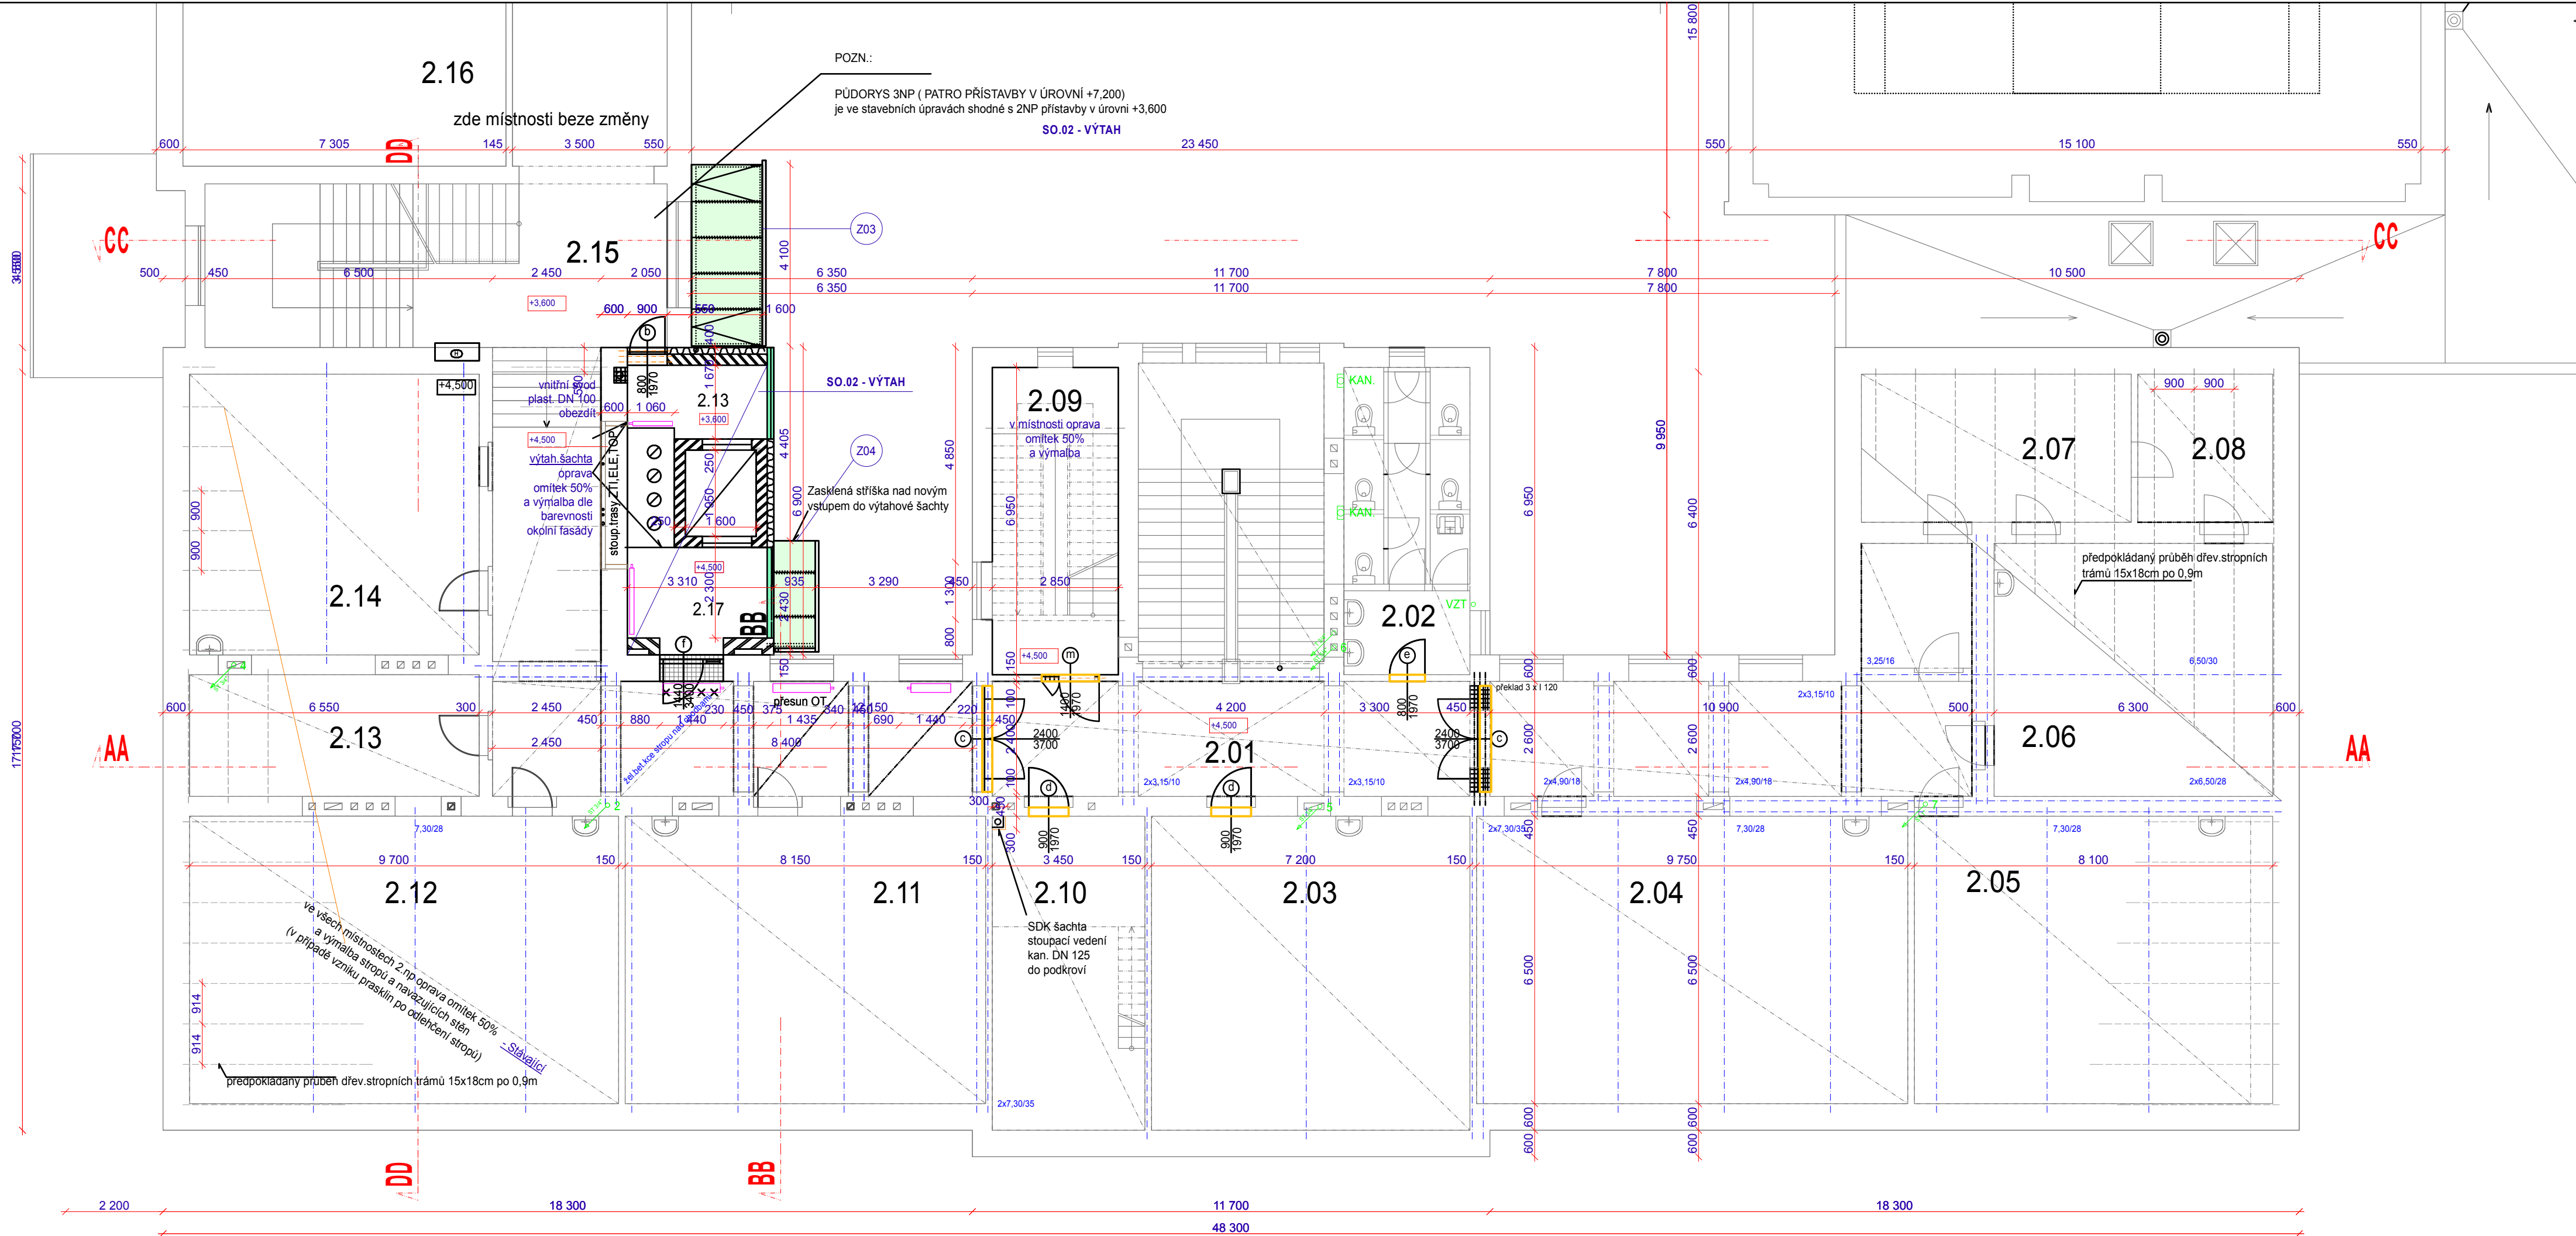
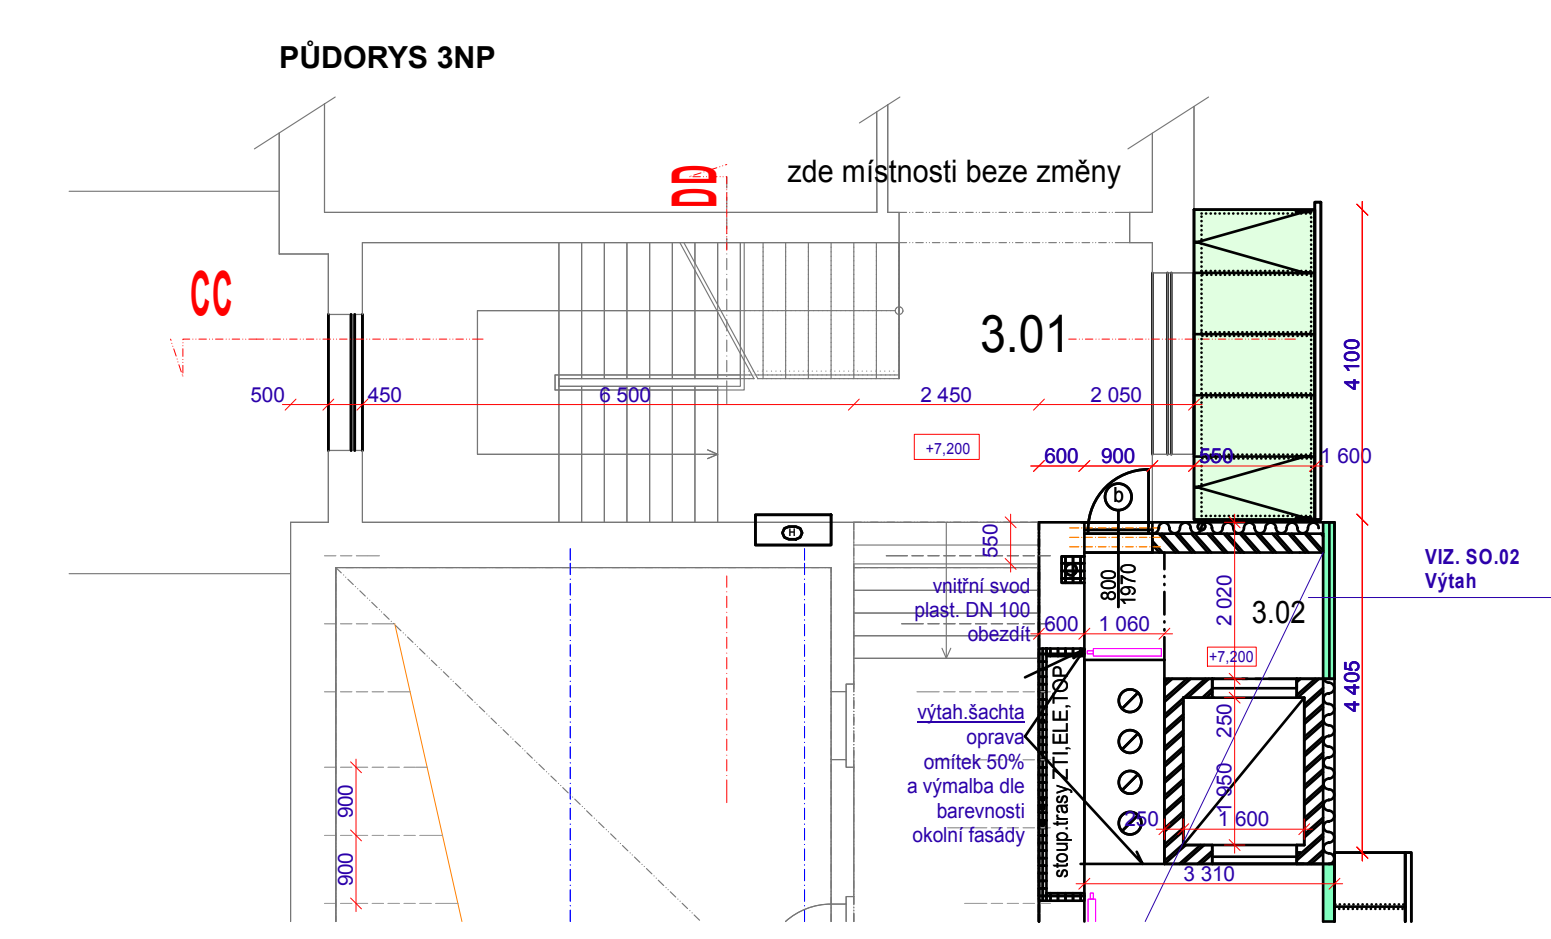
Zdivo Porotherm AKU 25 na MVC 15

Kontaktní zateplovací systém fasády  
Izolace mineral + omítka šedá - výtah

Skleněná fasáda výtahu z izol. dvojskla do hliníkových profilů - výtah

JAKO PODKLAD PRO VÝKRESY PROJEKTU SLOUŽÍ PŘEZATÁ PŮVODNÍ STAVEBNÍ DOKUMENTACE. OKENNÍ OTVORY V OBVODOVÝCH STĚNÁCH BEZ NÁVAZNOSTI NA PROJEKT NEJSOU ZAKRESLOVÁNY.

PRO PŘEHLEDNOST STAVEBNÍCH ÚPRAV ( ČERNÉ PERO) JSOU PŘIPOJENY PŮDORYSY PŮV. STAVU ( ŠEDÉ PERO)
