ZŠ Dobrovského oprava střechy a fasády budovy bazénu

místo stavby :
k.ú. Lanškroun, č.parc. st.3466, 3169/1
Dobrovského č.p.630, Lanškroun

stupeň PD	DPS	A4	
datum	06/2024	měřitko	
stavební objekt :	výkres č. paré č.		
část projektové dokumentace :			
D.1.1 ARCHITEKTONICKÉ A STAVEBNÍ ŘEŠENÍ		D.1.1.	
název výkresu :		VTZ	
VÝPIS TRUHLÁŘSKÝCH A ZÁMEČNICKÝCH VÝROBKŮ

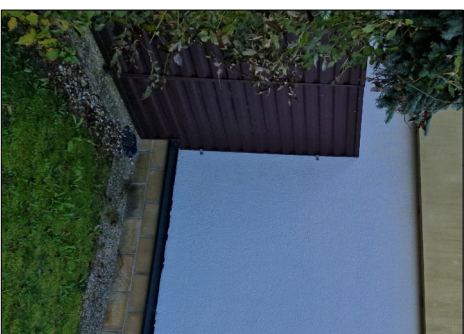
Z.1

úprava oplocení, 1ks

demontáž pevného dílu oplocení
úprava vč. nové povrchové úpravy
osazení nový konzol do zdiwa (přes zateplení)
osazení upraveného oplocení
